Corazze in ghisa indurita GRUSON spessore frontale 48 cm.

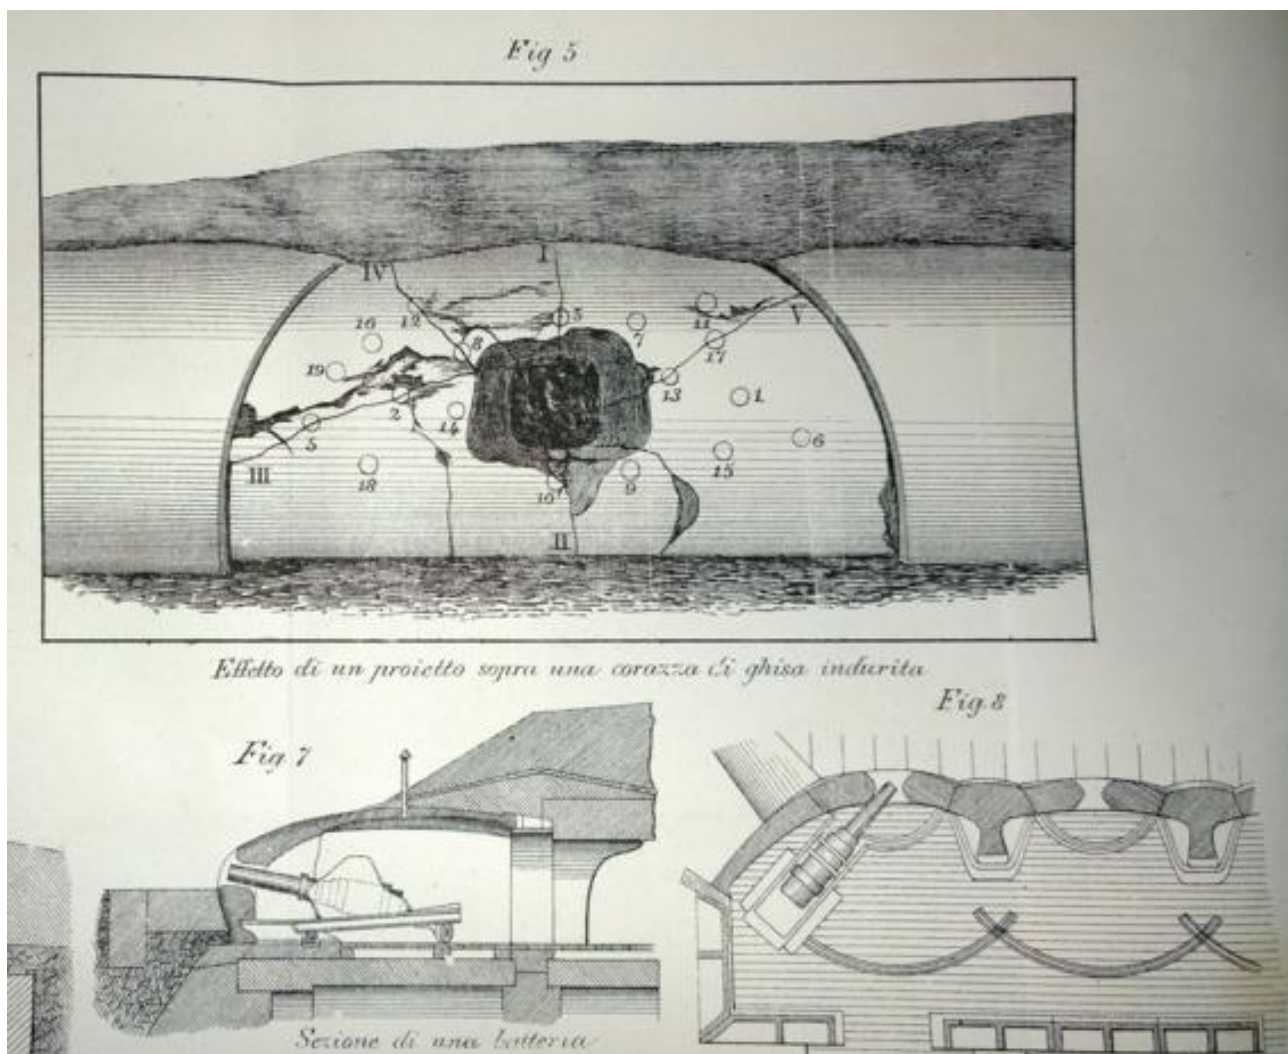
Effetti di un bombardamento di prova sulla corazza e sezione + pianta della stessa, il Forte Monte Maso disponeva di 6 casamatte corazzate di questo tipo affiancate con direzione di tiro alta Val Leogra e più precisamente ponte Verde all'inizio della Val Canale.

Oggi al loro posto rimangono solo i ruderi delle fiancate e del tetto in calcestruzzo, nel 1938 causa la "fame" di materiali ferrosi per gli armamenti, ne decretò la distruzione con la dinamite, il prezioso materiale fu confiscato dal governo affidando l'opera di demolizione ad una ditta specializzata con sede sull'altopiano dei sette comuni.
